Universell utforming av opparbeidete uteområder

- Eksempelsamling til NS 11005:2011

**Universell utforming av opparbeidete uteområder
- Eksempelsamling til NS 11005:2011**

av Britt Stokke Lønaas og Einar Morten Lassesen, Standard Norge

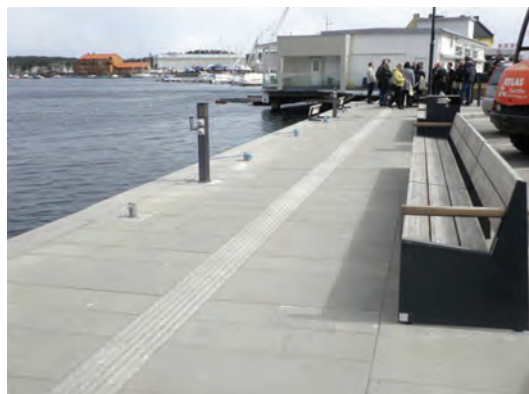
(Risør havn)

Eksempel på en bygd ledelinje hvor kravet om tilstrekkelig plass for gående på begge sider av ledelinjen er ivaretatt. Standarden stiller også krav til en luminanskontrast på ledelinjen til omgivelsene på minst 0,4. Benkene er plassert godt ut til siden i møbleringssonen og hindrer ikke fri ferdsel for gående.

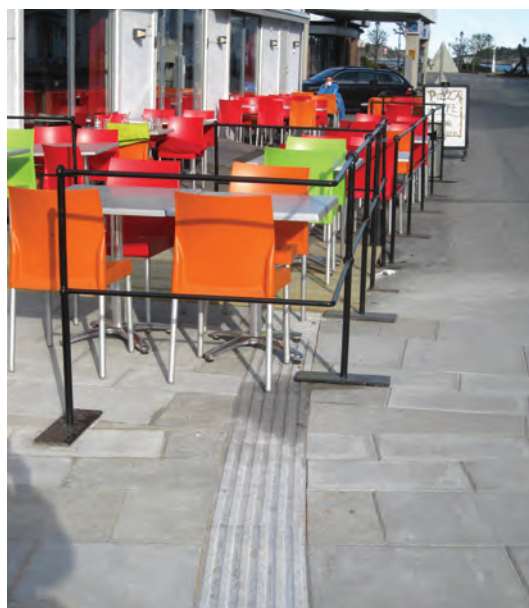
Følger du ledelinjen i gåsonen på fortauet ledes du rett i inngjerdingen til uterestauranten, uten noen form for advarsel.

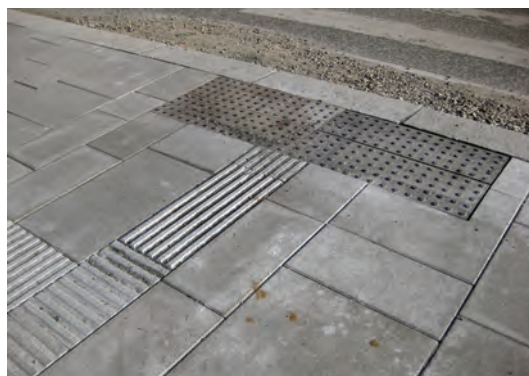
Ledelinjen gir retningen til fotgjengerovergangen. Bildet viser bygde elementer som oppmerksomhetsfelt og farefelt før selve fotgjengerovergangen.

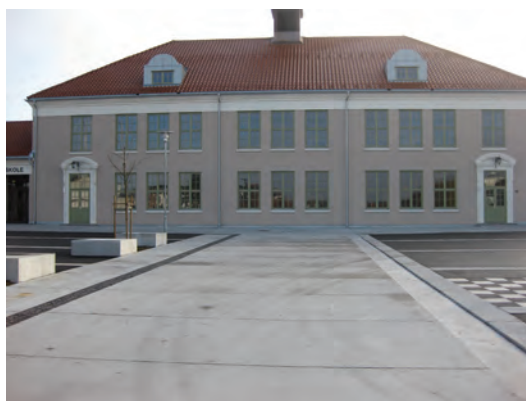
(Sentrum videregående skole i Kongsvinger)

Eksempel på ledelinjesystem fra hovedatkomst, over skolegården og fram til inngangspartiet.

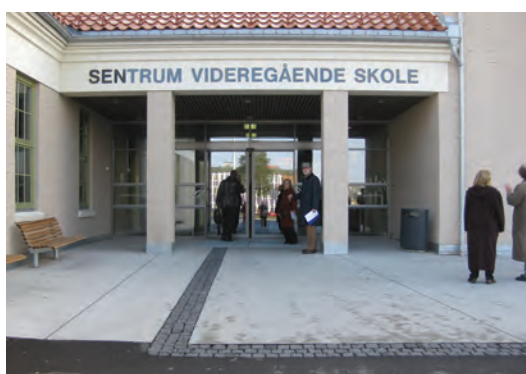
Tidligere hadde skolen atkomst via to trapper. For å bedre tilgjengeligheten til skolen er det laget helt ny hovedinngang. Grunnen foran skolen er hevet slik at atkomsten er plan.

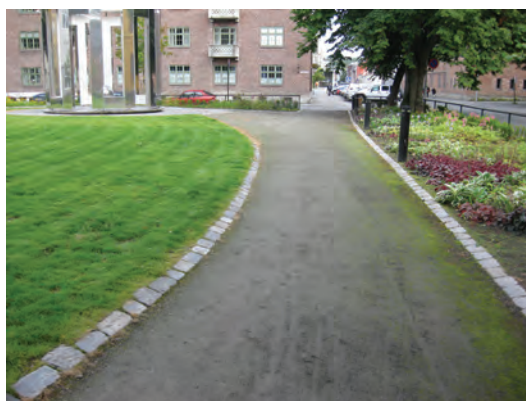
(Museumsparken i Trondheim)

Den markerte kanten av kantstein mellom gangveien og gresset kan fungere som en naturlig ledelinje. Dette forutsetter god kontrast og et godt vedlikehold.

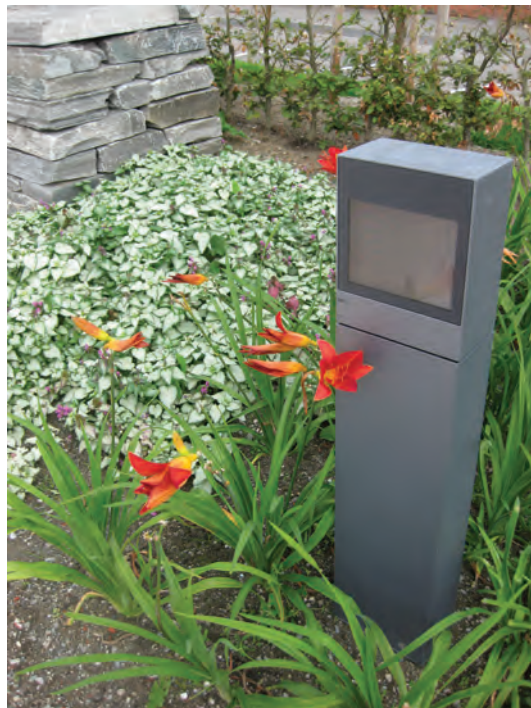
(Ladeparken i Trondheim)

Lyskilden skal plasseres slik at den ikke hindrer fri ferdsel, utgjør en snublefare eller blander. Her er lyskilden plassert langsmed gangveien og utenfor gangsonen.

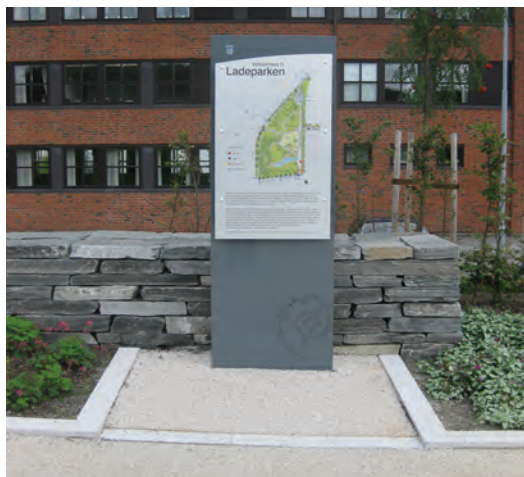
(Ladeparken i Trondheim)

Eksempel på en informasjonstavle som er plassert tilbaketrukket fra gangarealet. Foran er det en horisontal flate med fast dekke som gjør det mulig å komme tett inntil.

Informasjonen på skiltet har mørk skrift på lys bakgrunn, montert på mørk bunn. Dette gir gode kontraster. Det er også planlagt blindeskrift plassert i underkant av skiltet.

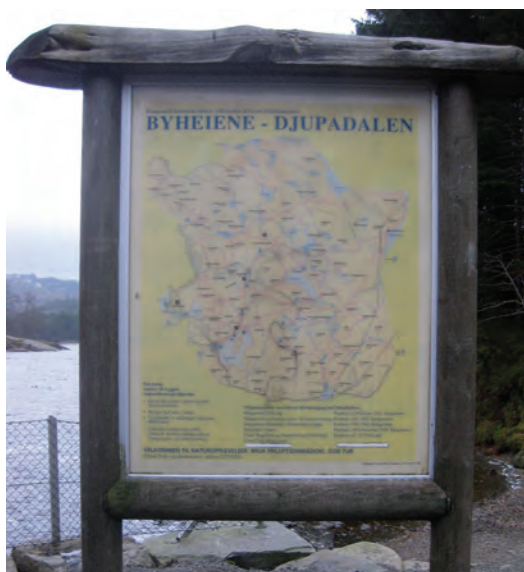
(Djupadalen, Haugesund)

Informasjonstavlen er plassert ved atkomsten og viser en oversikt over området. Det er mulig å komme helt inntil skiltet. Kravet til horisontal flate med fast dekke foran skiltet er ivarettatt og skiltet hindrer ikke fri ferdsel. Derimot har lesbarheten, både visuelt og taktilt, et forbedringspotensial.

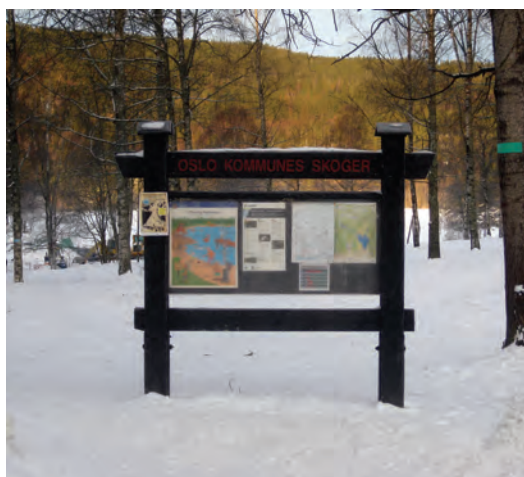
(Sognsvann i Oslo)

Om vinteren er det viktig å huske at atkomsten til skilt og informasjonstavler må være ryddet for snø slik at alle kan komme tilstrekkelig inntil.

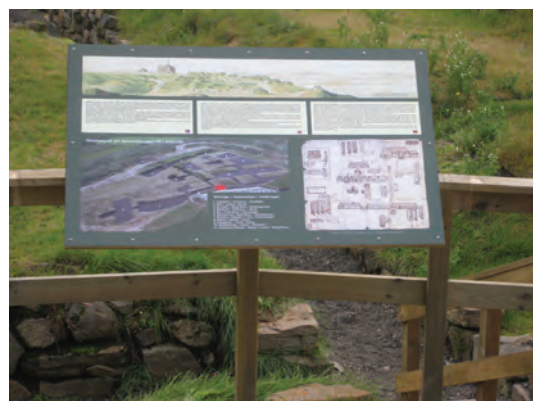
(Island)

Informasjonsskilt plassert på gangveien ved atkomsten til et historisk bygg. Det er plassert skrått, i tilpasset høyde til rullestolbrukere. Skiltet er derfor lesbart både for sittende og stående.

Den røde prikken på skiltet viser "hvor du er nå", og det inneholder både en oversikt over området og historikk.

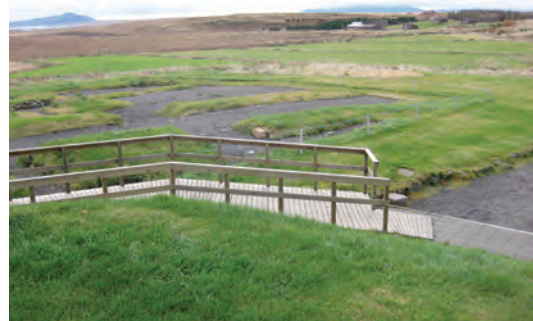
(Island)

Gangatkomsten er supplert med rampe for å lette framkommeligheten.

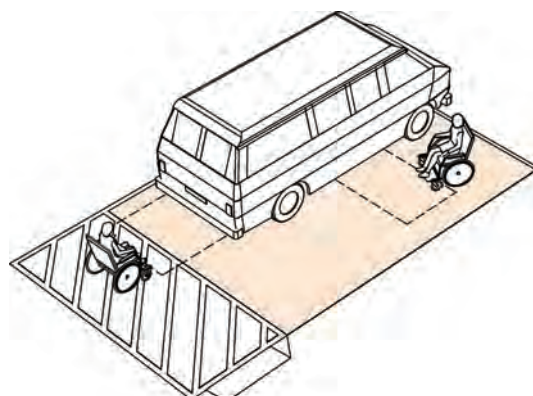
Utforming av parkeringsplass langs fortauskant.

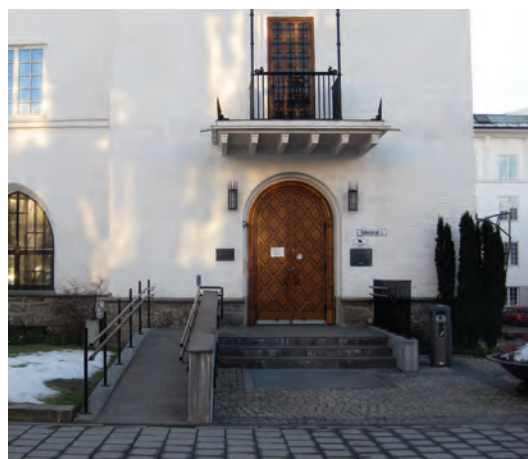
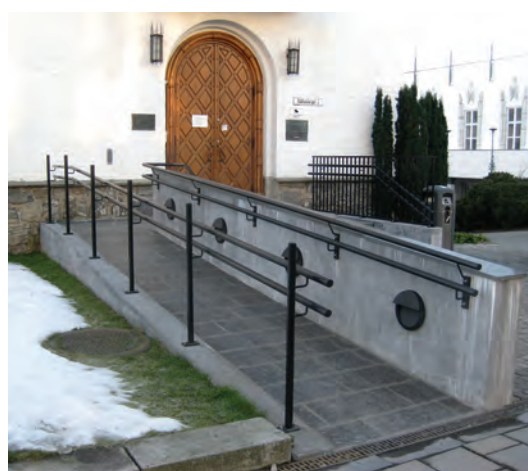
(Rådhuset i Sandvika, Bærum)

Eksempel på rampe i tillegg til trapp som atkomst til bygning

Standarden stiller blant annet krav til ramper og trapper.

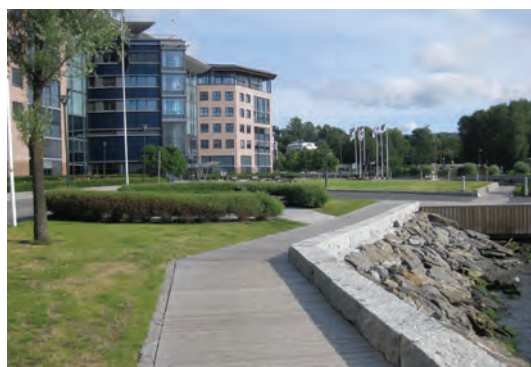
(Gangvei fra Lysaker stasjon til Lysaker brygge i Bærum)

Gangveien er oversiktlig og tilfredsstillende til kravene til bredde og fast dekke. Det antas at kantene på begge sider vil fungere som ledelinje.

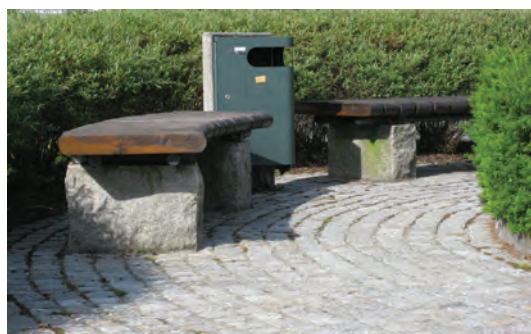
Langs gangveien er det enkelte møte- og hvileplasser.

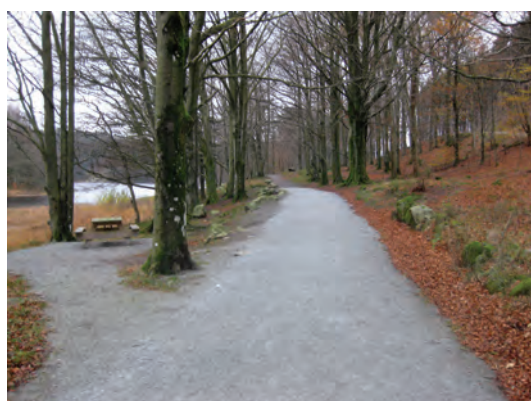
(Djupadalen i Haugesund)

Turveien har god bredde, fast dekke og belysning. Bøketrær og lerketrær bidrar til et område med lite pollen.

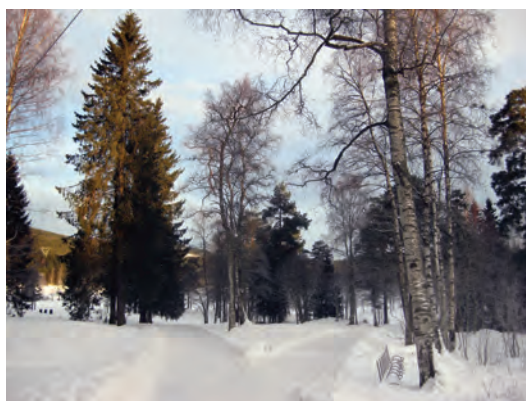
(Sognsvann i Oslo)

Bjørk er sterkt allergifremkallende og er en skikkelig utfordring. Ved valg av turveier og traseer bør vegetasjonen vurderes, helst ryddes for allergifremkallende vekster. Hvis ikke dette er mulig bør det informeres om at det er bjørk langs turveien der denne starter.

Om vinteren stilles det også krav til at opparbeidete turveier må være brøytet og tilstrekkelig framkommelige for å være universelt utformet.

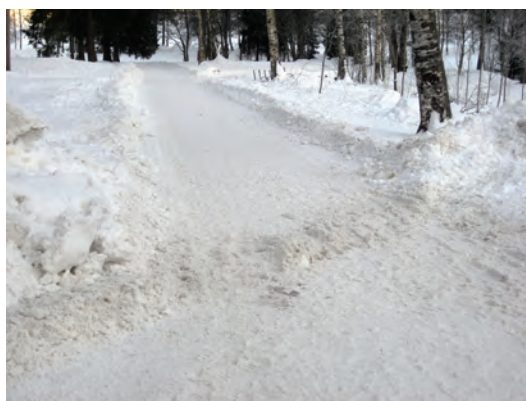
(Sognsvann i Oslo)

Om vinteren er det viktig å huske at brøytekanter kan skape dårlig framkommelighet. Her vist ved en brøytekant midt i gangbanen.

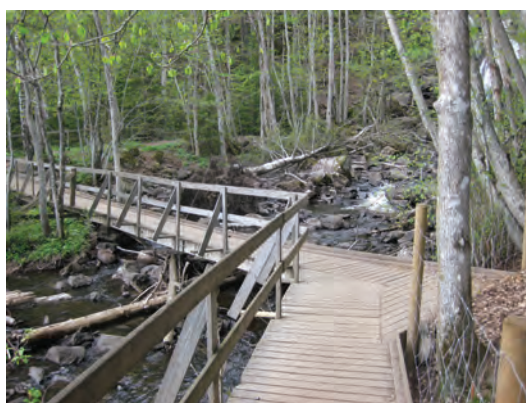
Gangbroer eller gangbaner kan være et nyttig tiltak for å bedre tilgjengeligheten der det ikke lar seg gjøre å opparbeide naturlig grunn til universell utforming.

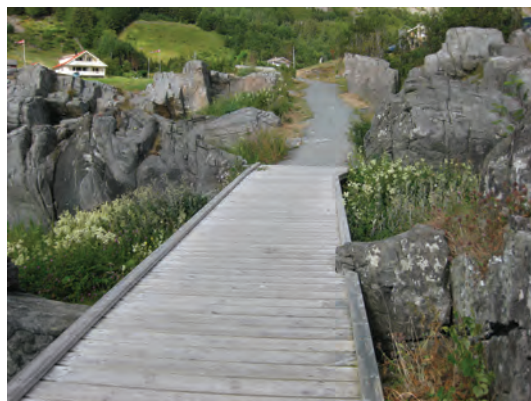
Gangbane kan være aktuelt over vanskelige eller våte områder eller der det er behov for vern av et naturområde.

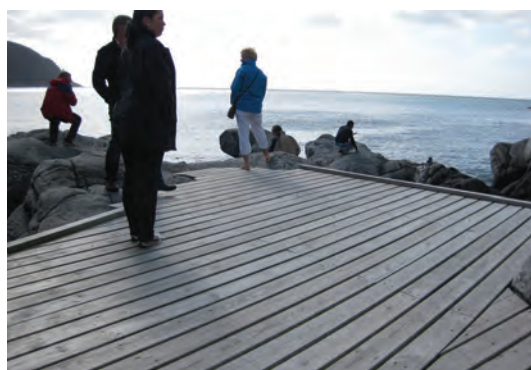
Ved bruk av gangbane, som her hvor den utvides til en stor plattform, kan alle delta og oppleve verdien stedet har sammen med andre.

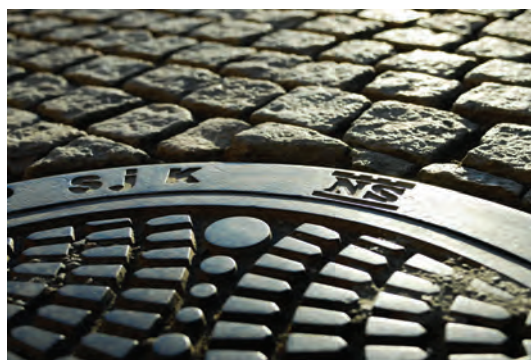
Kumløkk skal fortrinnsvis plasseres utenfor gangsonen. Der dette ikke er mulig skal disse anlegges i plan med overflatedekket for ikke å gi snublefare og hindre ferdsel.

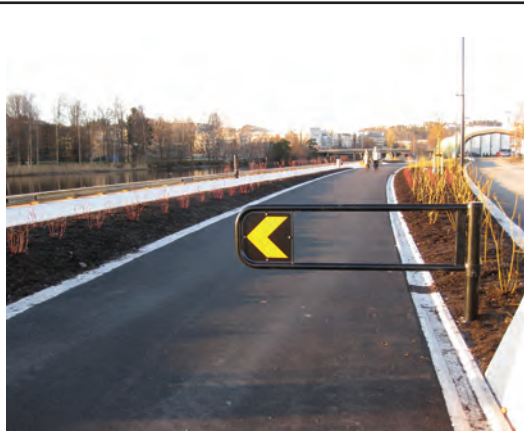
Utendørs sperringer skal slippe igjennom for eksempel barnevogner og rullestoler.

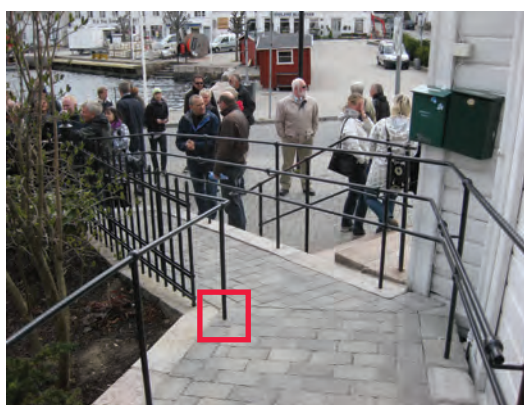
(Risør sentrum)

Ramper kan være et nyttig virkemiddel for å gjøre atkomsten tilgjengelig for alle. Eksempelet viser rampe der det er tatt i bruk både form og materialer som er forankret i lokale tradisjoner.

Atkomsten hadde blitt enda bedre dersom håndlista på venstre side også var plassert utenfor gangarealet hele veien. Slik det er montert nå reduseres det tilgjengelige arealet i svingen.

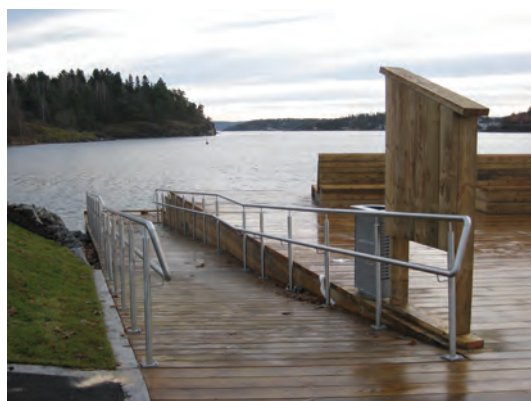
(Kadettangen i Sandvika, Bærum)

Eksempel der gangveien fører til en rampe på et nytt bryggeanlegg. Rampen er anlagt parallelt med en trapp. Området er tilrettelagt for lek og rekreasjon.

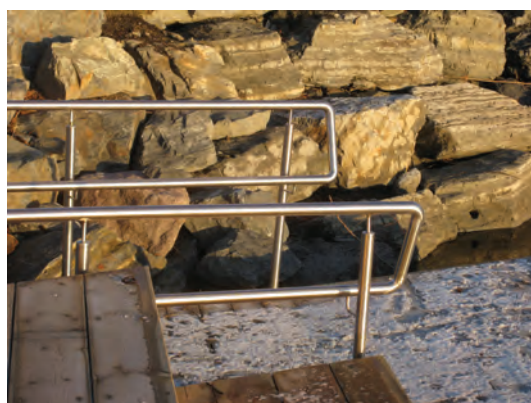
Eksempel på håndlist i to høyder (0,7 meter og 0,9 meter) og med avrundet ende på 0,3 meter.

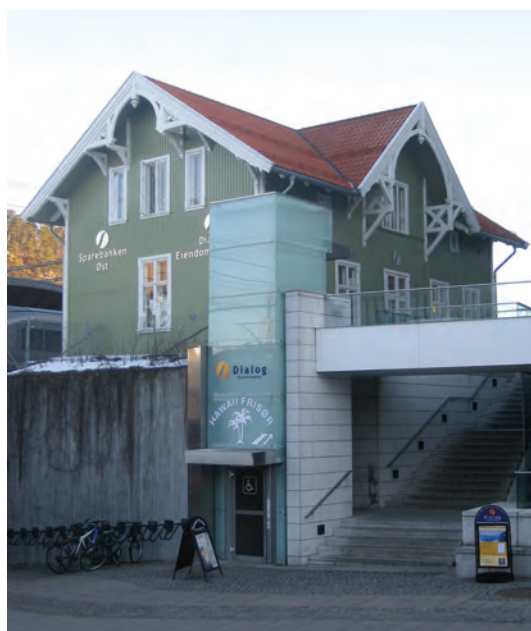
(Jernbanestasjonen i Sandvika, Bærum)

En heis kan være et godt alternativ eller supplement til trapper, også i uteområder.

Samtidig er det viktig at skilt ikke plasseres til hinder for ferdsel og atkomst, slik det er gjort her.

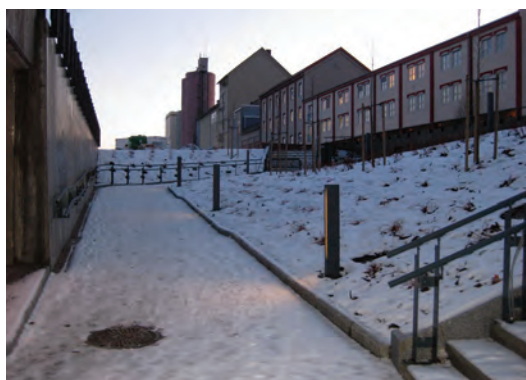
(Verdal sentrum)

Eksempel på område med gangvei i tillegg til trapp. Her er bredden på dekket og kravene til håndlist og belysning, ivaretatt. Kummen ligger også i plan og er ikke til hinder for ferdsel.

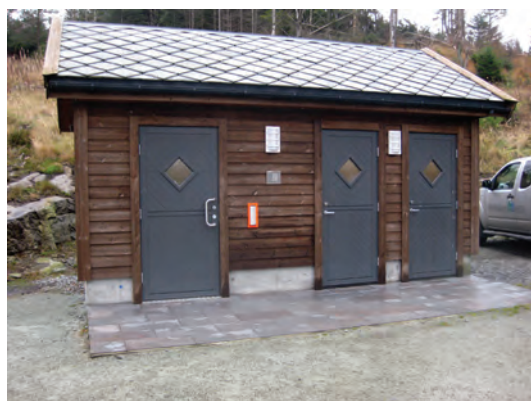
(Djupadalen i Haugesund)

Standarden stiller blant annet krav om et horisontalt plan foran inngangsdøren på toalett, uten nivåforskjeller eller andre hindringer.

Dette anlegget var ikke helt ferdig da bildet ble tatt. Det er en nivåforskjell mellom plattingen og bakken rundt, og det mangler for eksempel merking.

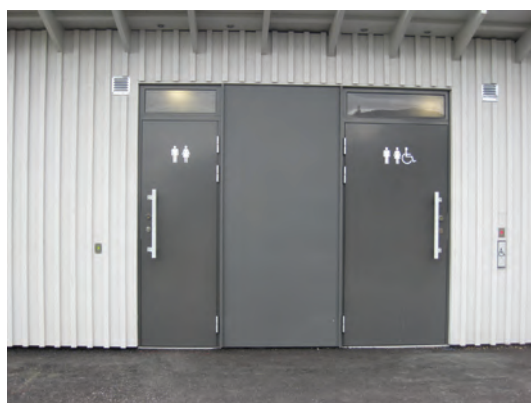
Toalettet skal være tydelig merket og døren enkel å få opp. Her er det automatisk døråpner på venstre side av døren.

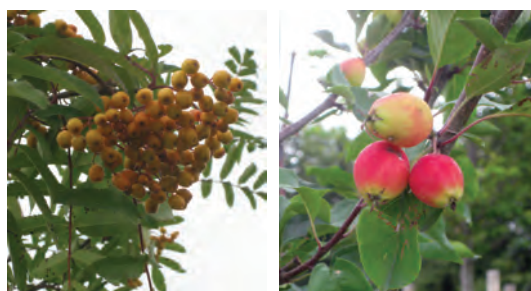
Allergifremkallende vekster skal unngås i opparbeidete, universelt utformede uteområder. Rogn kan være et godt alternativ. Et annet alternativ er prydeple.

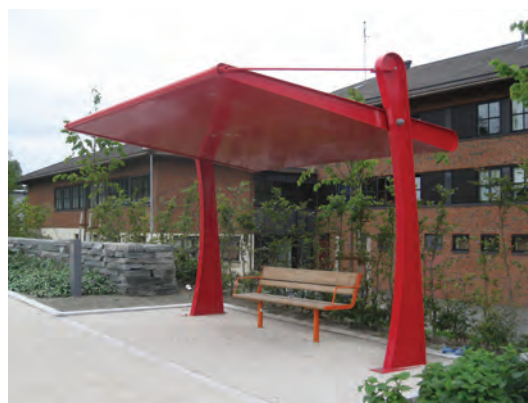
(Ladeparken i Trondheim)

Hvileområdet med benk som er trukket vekk fra gangarealet. Det er også tilstrekkelig plass ved siden av benken til for eksempel barnevogn eller rullestol.

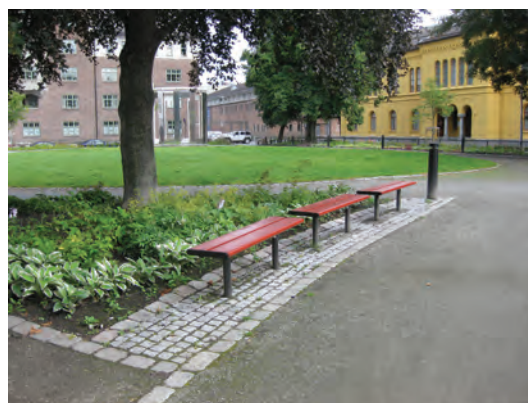
(Museumsparken i Trondheim)

Eksempel på benker med og uten ryggstø og armlener, plassert i egne soner trukket ut fra gangarealet.

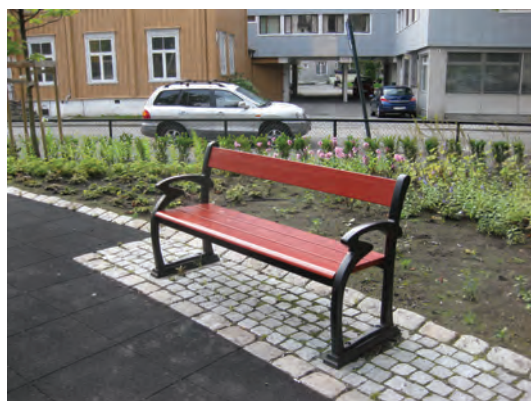
(Museumparken i Trondheim)

Variasjon i materialer og fargenyanser på underlaget gir god kontrast. Ved siden av benkene er det tilstrekkelig areal til en rullestol, rullator eller barnevogn.

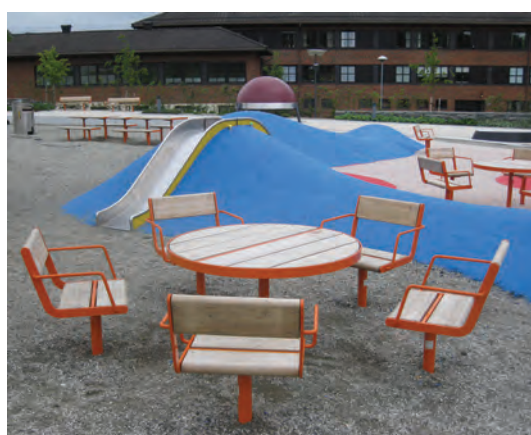
(Ladeparken i Trondheim)

Eksempel på sittegrupper som er anlagt i nærheten av leke- og aktivitetsområdet.

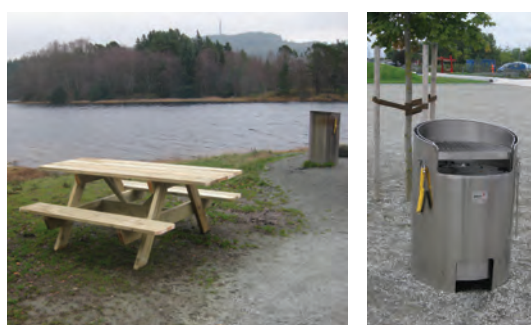
Eksempel utemøbler og fastmontert grill som både rullestolbruker og ledsager kan komme inntil. Underlaget er også så flatt, fast og jevnt at tilgjengeligheten antas å være ivaretatt.

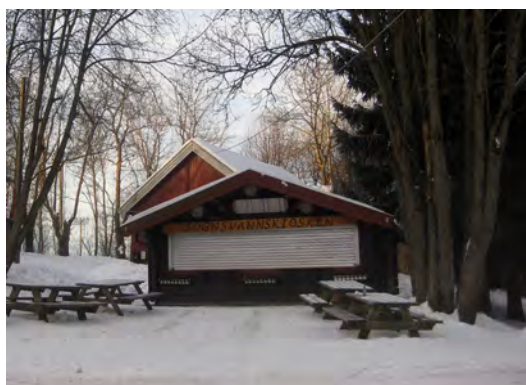
(Sognsvann i Oslo)

Eksempel på tilgjengelig uteplass også på vinterstid.

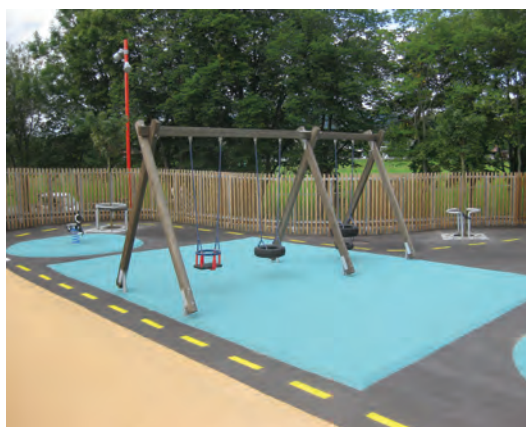
(Margarinfabrikken barnehage i Oslo)

Eksempler på husker hvor det er lagt vekt på kontraster mellom utstyr og fallunderlaget (blått) og dekket rundt (grått/gult).

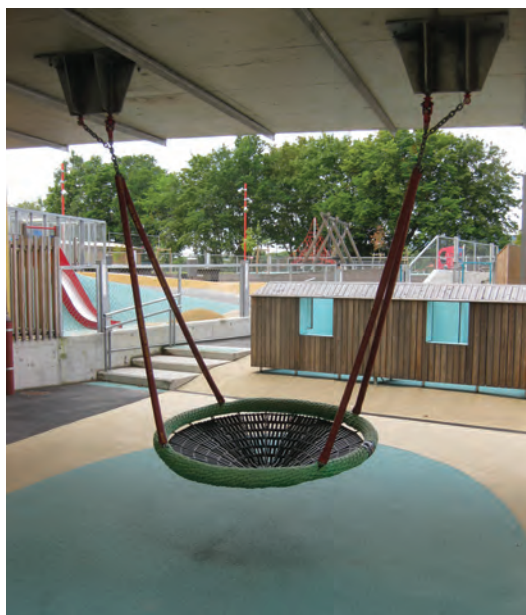
Fugleredehusken er et populært lekeplassutstyr som kan brukes av de fleste, en eller flere sammen. Her er husken montert under tak for å kunne gi et leketilbud som er skjermet for vær og vind.

Med støpt underlag oppfylles både krav til tilgjengelighet og sikkerhetskravet om støtdempende evne.

Det er derimot ikke noe krav om at kun støpt gummiunderlag kan brukes.

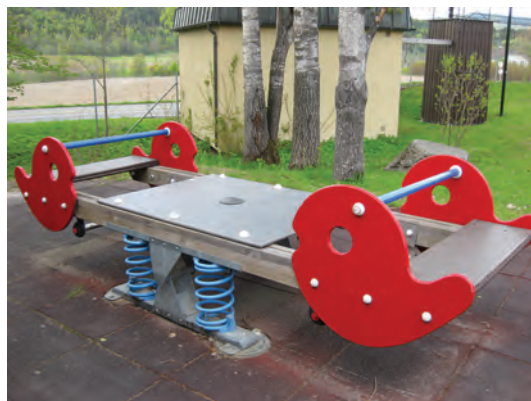
Eksempel på dobbel vippe som har et større brukspotensiale enn en enkeltvippe.

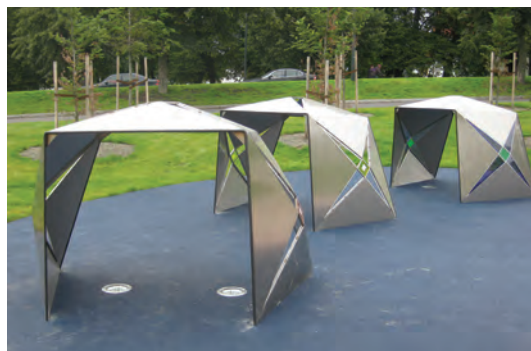
(Ladeparken i Trondheim)

Eksempel på kunstinstallasjon som spiller på lys og fargespill, både fra utsiden og innsiden.

Plasseringen av kunstverket på fast dekke gjør det tilgjengelig for alle. Det er også lagt vekt på plasseringen og kontraster mellom gress og underlag.

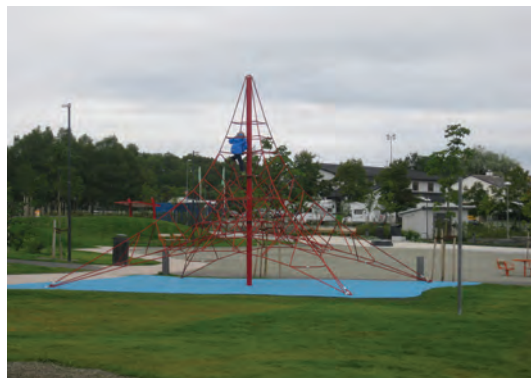
(Ladeparken i Trondheim)

Et klatrenett, eller "spacenet" som er plassert på støtabsorberende gummiunderlag, kan være et bra lekested for mange. Men lekeområdet bør også ha andre leke- og aktivitetstilbud, slik at alle (barn) kan delta i leken.

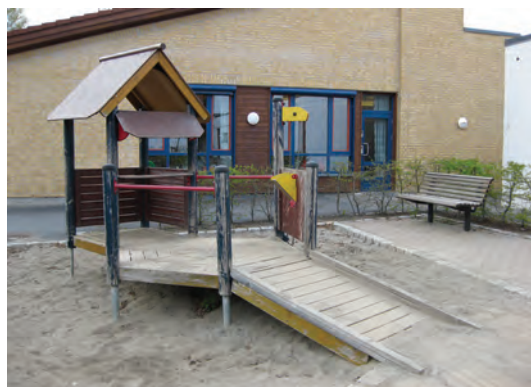
(Haug skole, Bærum)

Lekehus med god atkomst via rampe og med et areal som er stort nok til at det er mulig å snu med en rullestol. Det er montert en heisekran til sandlek og andre lekeelementer i lekehuset for å øke lekeverdien. Klatrehuset er plassert i sandbasseng noe som fordrer jevnlig vedlikehold blant annet ved atkomst og på rampen. Her er det ikke nivåsprang mellom atkomstveien og rampen.

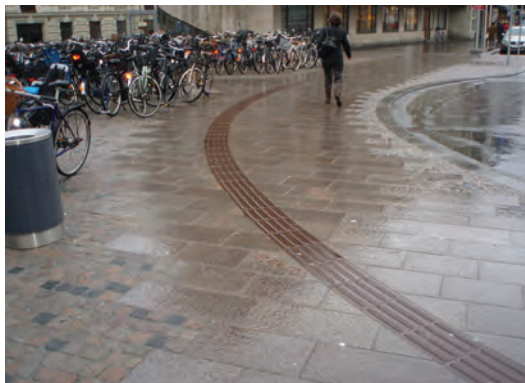
(København)

Eksempel på buet ledelinje som følger fortauets og gatens utforming. Det skal være fri ferdsel på minst 0,9 meter på hver side av en bygd ledelinje.

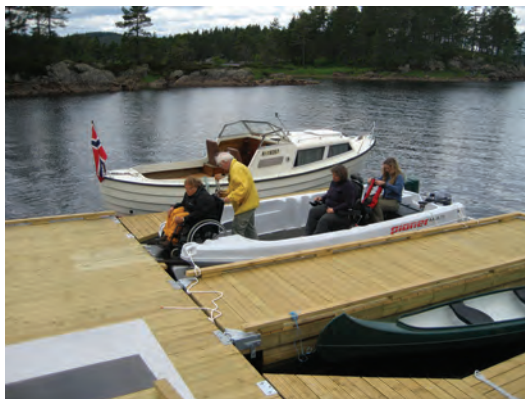
Eksempel på bryggeløsninger for ulike båttyper. Bryggen er også tilpasset kano.

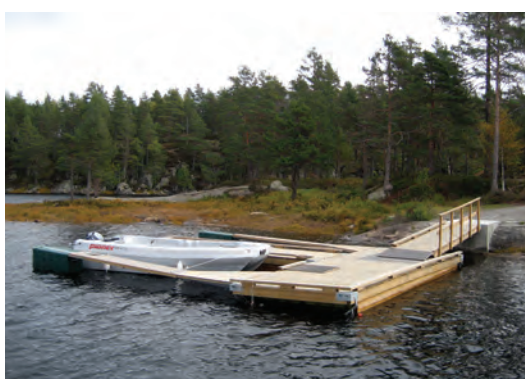
Flytebryggen er tilrettelagt med landgang og trinnfri atkomst. Landgangen har rekkverk og det er montert lem på bryggen for sikker atkomst.

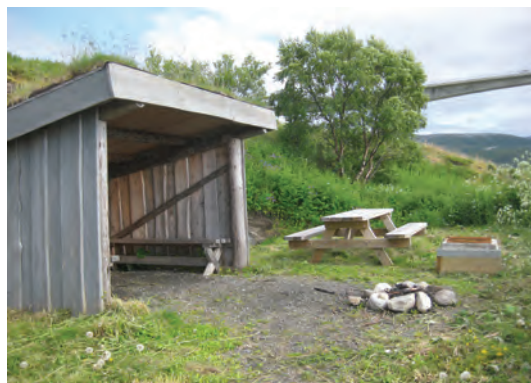
Standarden stiller blant annet krav til atkomsten, høyden på åpningen og snerinkel for rullestolbrukere.

Kravet til et flatt, fast og jevnt underlag ved atkomsten er her ikke godt nok ivarettatt. Dette gjelder også tilgjengeligheten til sitteplassen.

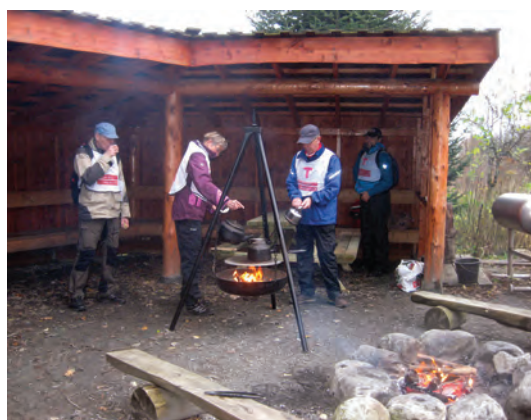
(Djupadalen i Haugesund hos Haugesund friluftsråd)

Eksempel på tilgjengelig og tilrettelagt gapahuk og uteplass.

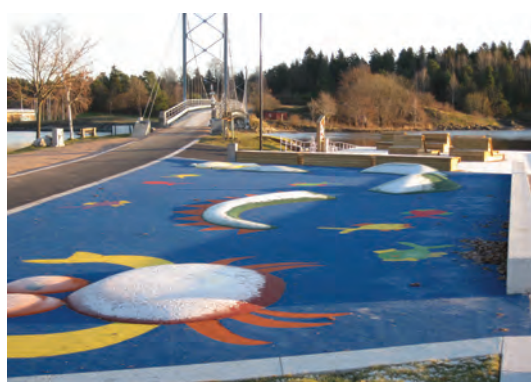
(Kadettangen, Sandvika, Bærum)

Eksempel på et lekeområde, der støpt underlag, farger og lekefigurer spiller hovedrollen. Området er lett tilgjengelig og har gode kontraster.

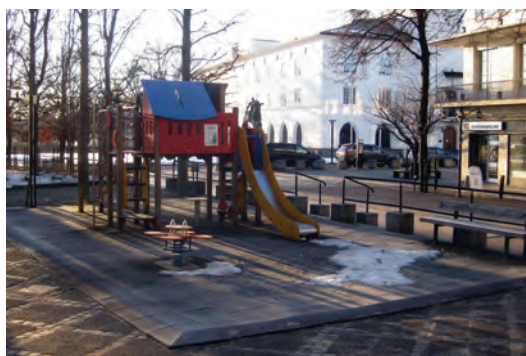
(Sandvika, Bærum)

Eksempel på en lekeplass i en gågate/torg hvor klatreinnetningen er åpen og plassert på fast underlag. Dette gjør området tilgjengelig med mulighet for samvær og lek med andre barn. Selve klatrehuset og sklien er derimot ikke universelt utformet.

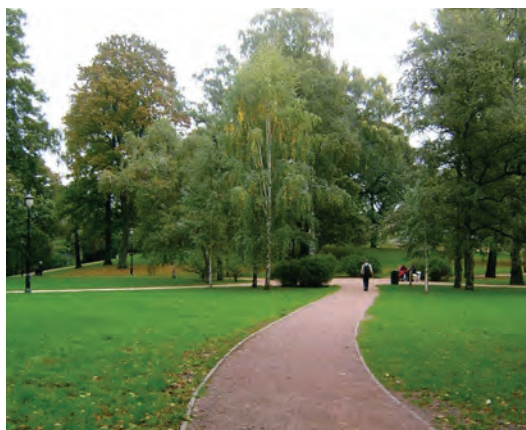
Belegg eller dekke i uteområder vil variere avhengig av type område, formål, tiltak og bruk. Standarden stiller blant annet krav til bæreevne, overflateegenskaper og at nivåforskjeller unngås.

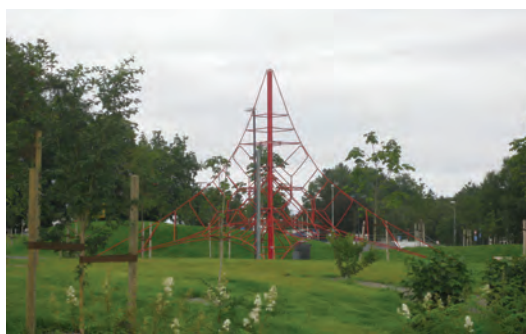
(Ladeparken i Trondheim)

Eksempel på parkanlegg der det er gjort spennende og bevisste valg i forhold til vegetasjon og beplantning, samtidig som utfordringene knyttet til astma og allergi er ivaretatt.

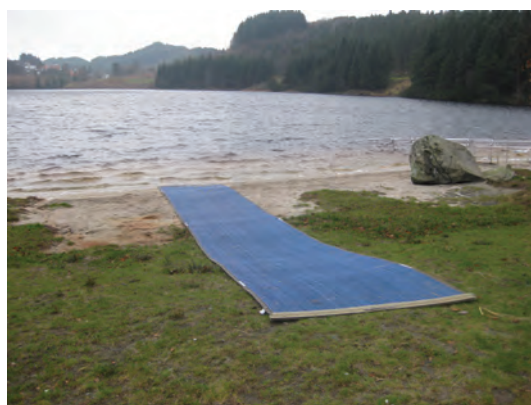
Bruk av matter lagt i terreng er et forsøk på å øke tilgjengeligheten og samtidig bevare naturen uten inngrep som gangveier, ramper eller lignende

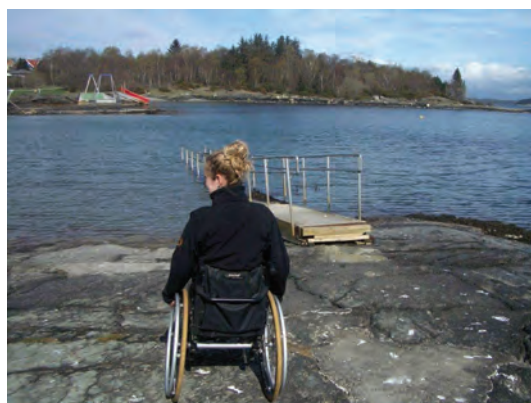
Hit og ikke lenger! Kravet til universell utforming er ikke oppfylt på grunn av plasseringen, manglende atkomstmuligheter, manglende hvileplan og det er for høyt trinn til rampen.

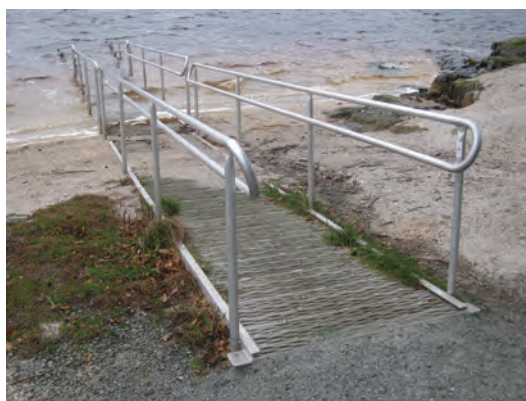
Eksempel på hvordan en baderampe kan plasseres. Det er et horisontalt areal uten hindringer før rampen, sklisikkert belegg og håndlister i to høyder og ingen nivåforskjeller.

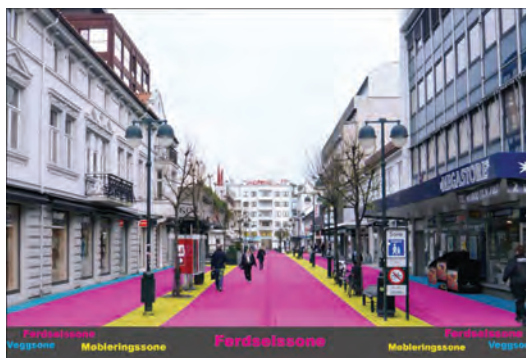
Soneinndeling i gågate

Blått = veggzone
Rødt = ferdelssone
Gult = møbleringszone

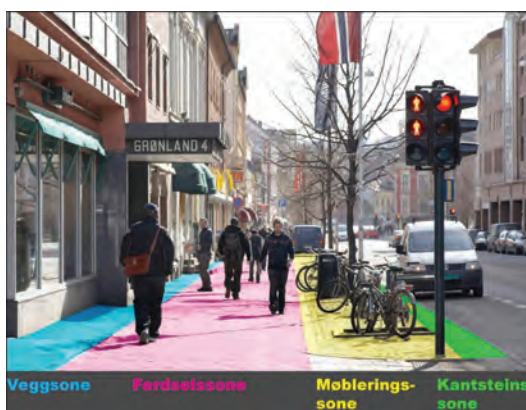
Sonene på et fortau

Blå = veggzone
Rød = ferdelssone
Gul = møbleringszone
Grønn = kantsteinsone

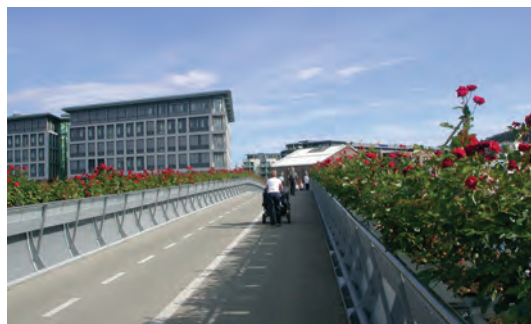
(Blomsterbroen i Trondheim)

Eksempel på gang- og sykkelvei

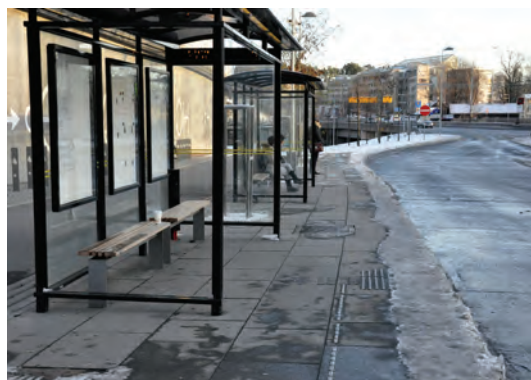
(Lysaker stasjon, Bærum)

Det er anlagt ledelinjer til et lehus hvor det er benker og informasjonstavler. Spørsmålet er om kontrastene er gode nok.

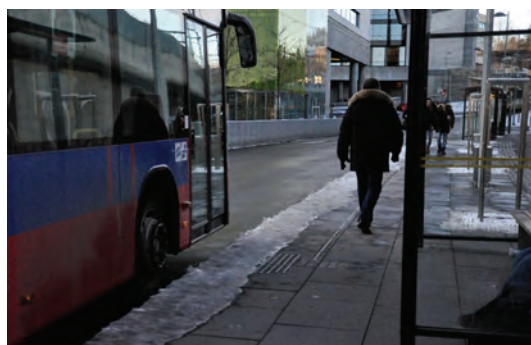
(Lysaker stasjon, Bærum)

Holdeplass med bygd ledelinje og farefelt ved stoppunktet for inngangsdøren til bussen. For at dette skal fungere må utfordringene på vinterstid også løses.

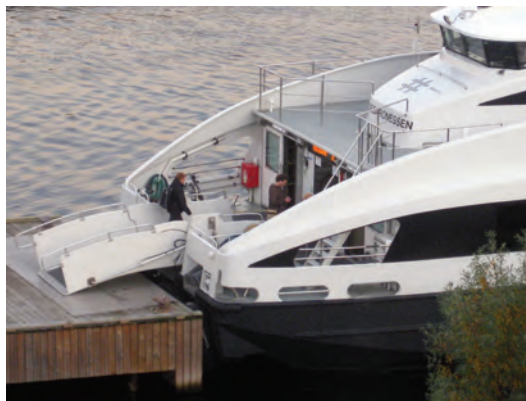
(Holdeplass for hurtigbåten til Nesodden på Lysaker, Bærum)

Holdeplass til hurtigbåt som har trinnfri ombordstigning.

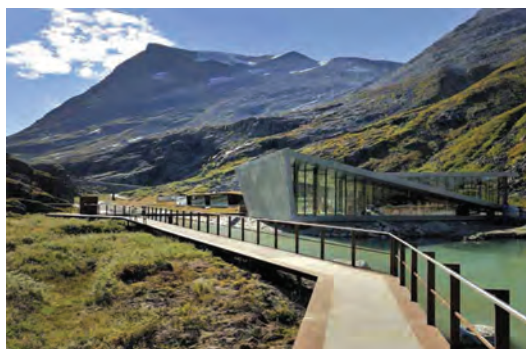
(Nasjonal turistveg i Trollstigen, bilde hentet fra Håndbok 278, Statens vegvesen)

Severdighet som er universelt utformet. Gangbane/gangbro sikrer trinnfri adgang mellom servicebygg og utsiktspunktet. Rampen har rekkverk og kontrastfarge mot naturen rundt.
